# 单层紧密排列刚玉球砼侵彻特性试验研究<sup>\*</sup>

摘要: 对普通钢筋混凝土和单层紧密排列刚玉球砼同时进行了抗侵彻模拟试验研究, 并将试验结果进行了对比。结果表明: 与普通钢筋混凝土相比, 单层紧密排列刚玉球砼混凝土有较强的抗侵彻能力。

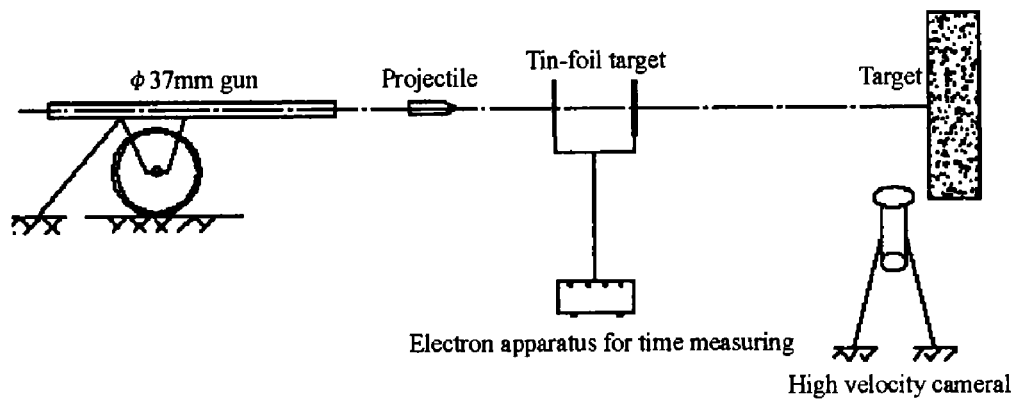
试验弹丸用  $\phi 37$  mm 火炮发射，通过改变火药用量，可以调整弹体的初始速度。利用锡箔靶和电子测时仪（计时精度  $10^{-6}$  s）测定弹丸的初始速度，通过高速摄影仪（分辨率  $256 \times 256$ ，拍摄速度  $30 \sim 40500$  s<sup>-1</sup>）测定弹体的着靶速度和着靶姿态。试验中两个锡箔靶间距 1 m，距离炮口 10 m，距离靶体 25 m，现场布置如图 3 所示。

图 3 现场布置图  
Fig. 3 Plane of testing ground

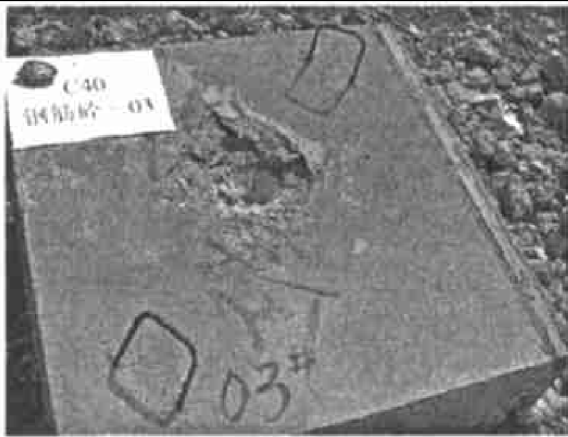
从表 2 可以看出, 弹体在普通钢筋混凝土靶体中的最小侵彻深度  $h_{\min}=90$  mm, 最大侵彻深度  $h_{\max}=92$  mm, 平均侵彻深度  $\bar{h}=91$  mm。从试验现场的实际观察来看, 靶体迎弹面的弹坑形状规整, 呈漏

斗状,漏斗底部有弹头侵入靶体形成的小弹坑,小弹坑基本上都处于漏斗坑的正中心位置。弹坑没有出现偏斜,说明弹体在侵入靶体时弹道没有发生改变,试验后的靶体见图4。

图4 试验后的钢筋砼靶体

Fig.4 Concrete target after test

从上述的试验结果可以看出,弹体在侵彻普通钢筋混凝土靶时,没有变形,表面也没有擦痕,可近似为刚体,靶体迎弹面的弹坑面积相对较小,见图4和图5;弹体在侵彻刚玉球钢筋混凝土靶时,与强度和硬度都很高的刚玉球发生碰撞,部分刚玉球被撞碎,弹头缺损,表面有明显的擦痕,靶体迎弹面的弹坑面积也较大。

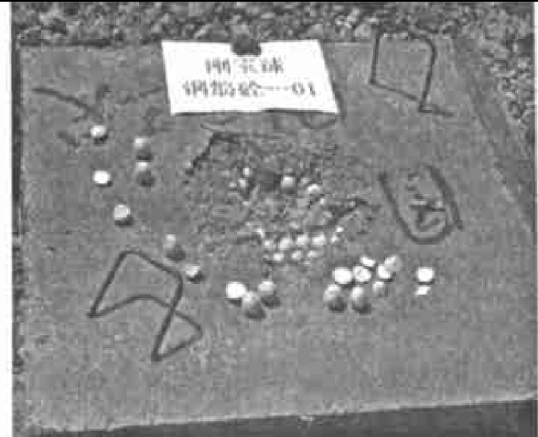
在制作刚玉球混凝土靶体的过程中,由于振捣的原因,使得混凝土保护层厚度各不同。弹体侵彻后留下的弹坑深度也各不相同,有的差别很大。但是,这些弹坑有一个共同的特点,就是弹体经过刚玉球层后继续侵彻的深度都很小,说明弹体经过刚玉球层后动能减小了很多。刚玉球混凝土靶体被弹体撞击后破坏面积较大,部分刚玉球脱落,有的刚玉球被弹体撞碎,见图5。从表2还可以看出混凝土保护层比较厚的靶体,弹坑也比较深。其中编号为 $Q_2$ 和 $Q_5$ 的靶体,弹坑底部有小弹坑,深度分别为33 mm和28 mm,小坑直径略大于刚玉球直径,主要是由于被弹体撞击的刚玉球侵入底部混凝土造成的。编号 $Q_3$ 和 $Q_5$ 的两个靶体的弹坑明显出现了偏斜现象,弹坑的一个方向坡度较缓,其它方向的坡度均较陡,弹坑的平面形状呈椭圆形,说明弹体在侵彻过程中,与刚玉球层发生碰撞时,由于刚玉球层的曲面特性,使弹体发生了偏转,试验中弹体均被弹回,具体的偏转角无法量测。编号为 $Q_1$ , $Q_2$ 和 $Q_4$ 靶体的混凝土保护层相对较薄,其弹坑深度明显小于普通钢筋混凝土靶体中的弹坑深度,刚玉球在减小靶体弹坑深度方面起到了重要作用。

图5 试验后的刚玉块石钢筋砼靶体

Fig.5 Nubby corundum concrete target after test
