典型冰雹撞击载荷作用下 T800 碳纤维板的损伤特性*

摘要: 为研究民航客机用高性能碳纤维复合材料的冰雹撞击损伤特性, 通过试验首先对冰球在高速冲击下的撞击力特性进行研究, 给出了冲击力时程曲线以及峰值冲击力与冰球动能的线性增长关系; 随后对 T800/3200 碳纤维复合材料层合板进行单次冰球撞击, 发现其损伤形态与碳纤维层合板的铺层方式有关, 而损伤程度则与冰球的初速度有关, 同时超声 C 扫描结果表明其内部层间脱粘面积与冰球撞击时的动能呈线性增长关系; 而后又对相同厚度的靶板进行了冰球重复撞击试验, 其宏观损伤程度随撞击次数增加而加重, 且碳纤维板中心点挠度与冰球累积动能呈二次关系, 并最终呈现前后贯穿且伴有大量纤维拔出的损伤形态。¹

Research on damage characteristics of T800 carbon fiber plate under typical hail impact load

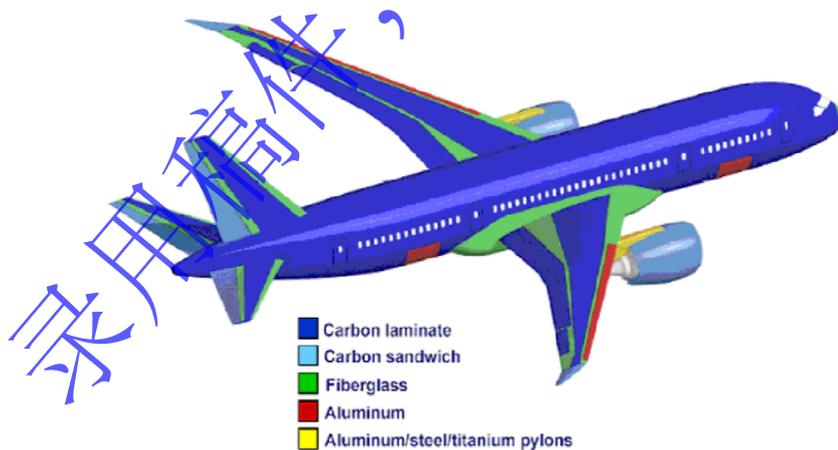
图1 波音787复合材料应用^[2]
Fig.1 Application of Boeing 787 composites^[2]

随着全球性极端恶劣天气的频发,冰雹撞击飞行器的问题日益突出,迄今为止国内外已发生多起冰雹砸伤飞行器事故。如:2016年7月,南航客机A320执飞广州至成都航班时遇冰雹天气,落地后经检查飞机机体结构和挡风玻璃出现损伤;2021年10月大连遭遇特大冰雹,该机场16架民航客机受到不同程度结构性损伤;2024年6月,奥地利航空公司一架客机从西班牙飞往奥地利维也纳时,突遇冰雹天气,致使飞机机头部分受损以及飞行员驾驶舱玻璃损坏。而对于民航客机而言,高性能碳纤维是其机体的主要组成材料,尤其是在中大型宽体客机,如波音787,其占比可达50%以上^[1],如图1所示。T800碳纤维层合板作为高性能复合材料之一,研究其在典型冰雹载荷作用下的损伤特性在工程实践上具有重要意义。

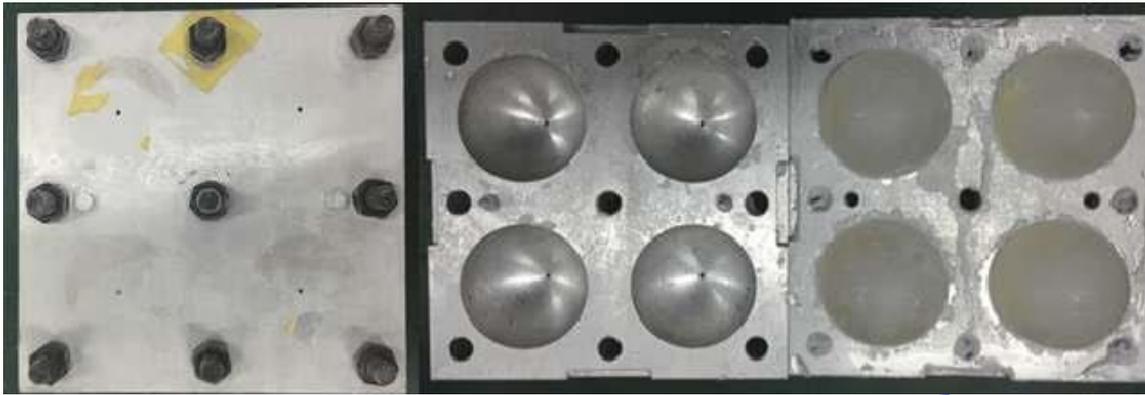
图 2 60mm 冰球制备模具
Fig.2 A mold for production of ice spheres with the diameter of 60mm

由于民航客机在起飞和降落过程中穿过云层所遇到直径超过50mm的冰雹撞击事件已经不算罕见^[23],考虑设计应具有一定的安全性和容错性,采用直径为60mm的冰球,金属杆选用铝合金材料,杆直径为80mm。如图2所示,容器为两个半球形铝合金制模具,将其由螺栓拧紧且密封后,通过预留的1mm小孔往模具中注入蒸馏水,放置在温度为-18℃的环境中,冷冻超过24小时后取出。

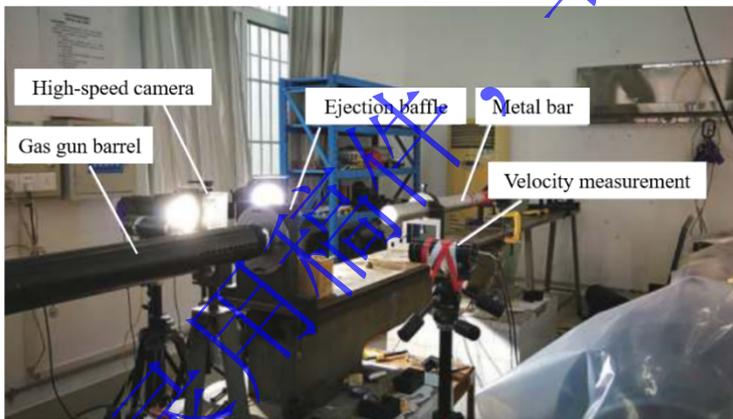
图 3 冰球撞击杆试验装置
Fig.3 The test device of ice spheres impacting bars

试验系统和整体布置如图 3 所示。通过空气炮内产生的高压，使冰球以较高初速度撞击金属杆，并在杆中产生应力波，根据金属杆中的应变以及一维应力波理论计算出冰球撞击力：

在空气炮管口的一侧布置了一台高速摄影机用以捕捉冰球从枪管发射到撞击破碎的全过程；另一侧布置激光测速系统，以测量冰球在撞击金属杆前的瞬时速度。且为防止空气炮发射时对冰球造成损坏，设置冰球弹托如图 4 所示，使冰球均匀受力，并在枪管口处通过弹托挡板使二者分离。试验具体参数如表 1 所示。

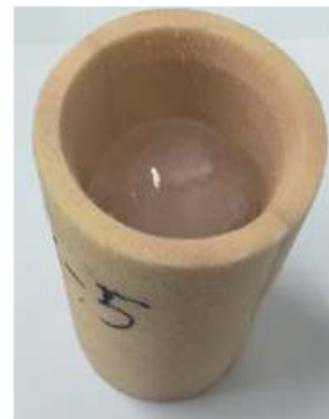
图 4 冰球弹托
Fig.4 Ice sphere with sabot

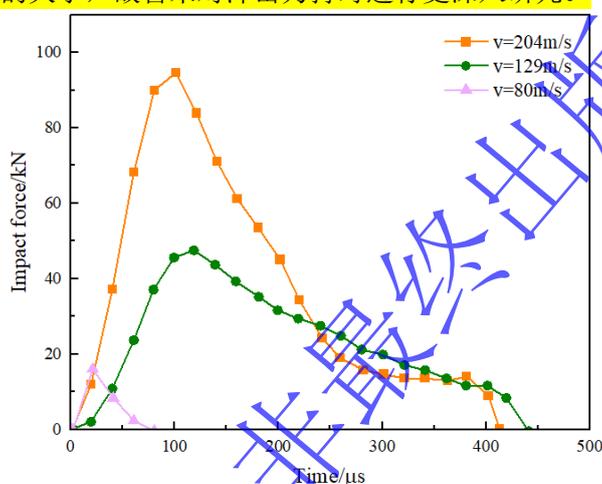
图 5 撞击力时程曲线图
Fig.5 Impact Force history traces

根据试验中所测得金属杆的应变，由式(1)绘制出冲击力时程曲线如图 5 所示，图 6 则分别显示了高速摄影下不同速度冰球从接触到破坏的撞击历程。由图可知，冲击力峰值随冰球初速度增加而增加，而冲击力持时反应其动量传递能力演变历程。Song^[12]和 Tippmann^[24]等曾对相当速度甚至更低速度的冰球进行过峰值冲击力的相关研究，均未出现持时大幅下降等情况，对于本试验中初速度为 80m/s 的冰球冲击力持时不足 100 μ s 的现象，认为是该冰球中存在的初始缺陷在撞击过程中直接演化为贯穿裂纹而导致冰球提前丧失动量传递能力^[25]。

由于其他相关研究中^[27]，在正常无初始缺陷的情况下，70m/s 至 210m/s 速度区间内的冰球冲击力持时均一致地保持在 400 μ s 至 450 μ s 附近，且冲量为冰球冲击力对时间的积分，则在该场景下冲量的大小取决于峰值冲击力的大小，故暂未对冲击力持时进行更深入研究。

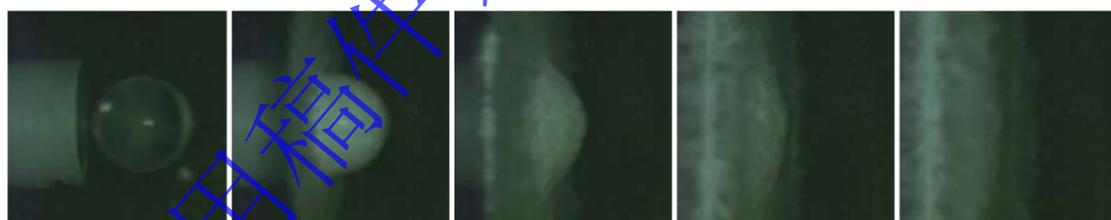
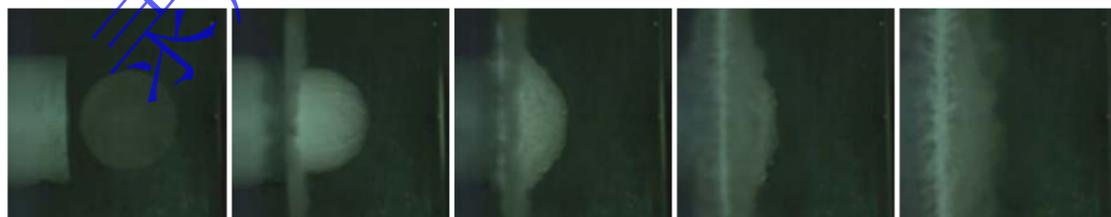
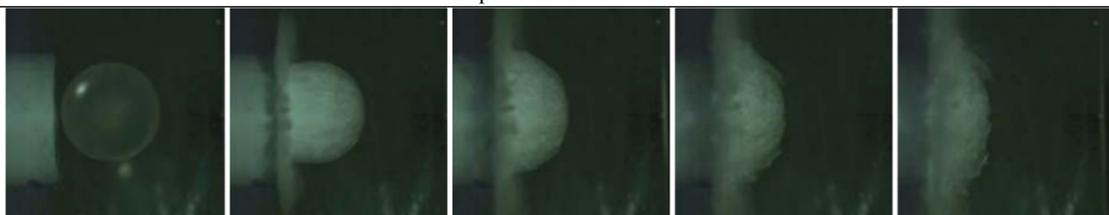
(a) $v = 204\text{m/s}$, 时间间隔 100 μ s

(b) $v = 129\text{m/s}$, 时间间隔 150 μ s

(c) $v = 80\text{m/s}$, 时间间隔 $150\mu\text{s}$

图 6 高速摄影下冰球撞击过程

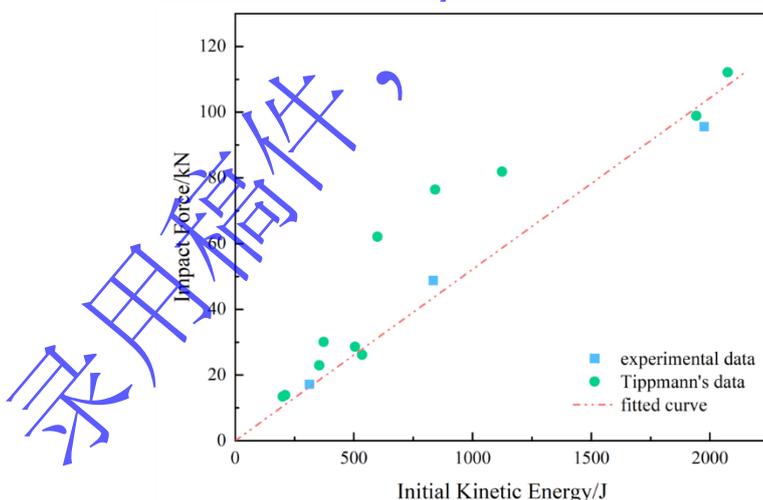
图 7 初始动能与峰值冲击力关系

根据实验数据所得，初速度为 80.2m/s 、 128.6m/s 、 204.4m/s 的冰球峰值冲击力分别为 17.2kN 、 48.8kN 、 95.6kN 。为进一步获得峰值冲击力与冰球动能之间存在的关系，引入 Tippmann^[24] 的试验数据，见图 7。其试验所使用的冰球直径为 61mm ，与本试验所采用的直径相近。各点近似满足直线方程：

容易发现，在冰球动能处于较低以及较高状态时，该直线与各数据点的拟合程度较高，而在动能为 550J 至 1250J 的中间阶段，Tippmann^[24] 的数据却呈现较大的离散性。结合试验与冰球破坏历程分析出现该现象的原因可能有：1) Pernas-Sánchez 等^[26]的研究认为，线性函数虽能描述冰球动能与峰值冲击力的整体变化趋势，但在 400J - 1400J 范围内，适用程度相对较低且与直径无关。故推测在该动能范围内，冰球撞击呈独特破坏模式，演变历程的不同导致其峰值冲击力和达峰时间均有所增加；2) 该范围内的测试数据较少，试验过程中不可避免出现偶然误差致使离散性较大，Tippmann^[24]在其研究中提到，部分点呈现出较大离散性，但不影响整体变化趋势。故综合各组试验数据，可认为峰值冲击力随冰球动能呈线性增长关系。

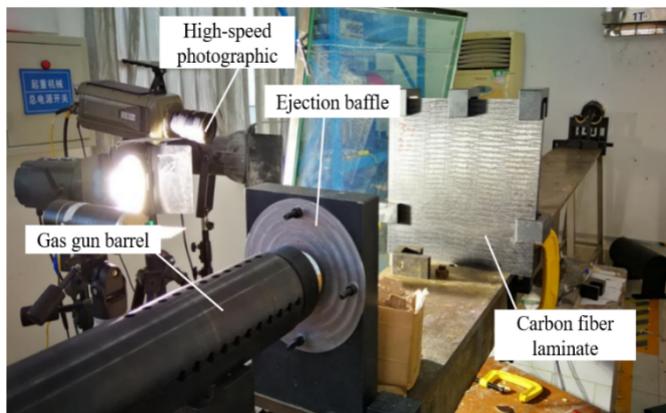
图 8 冰球撞击靶板试验装置
Fig.8 The test device of ice spheres impacting target

本试验所采用的装置如图 8，发射装置仍采用空气炮试验系统，左侧为高速摄影设备，T800/3200 碳纤维复合材料层合板置于炮管正前方并由 5 个卡钳将其与后方钢框架进行固定，如图 9 所示，靶板中心与炮管圆心位于同一水平线。

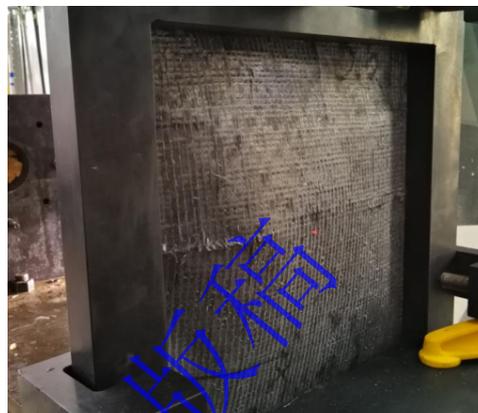
图 9 固定钢框架
Fig.9 The fixed steel frame

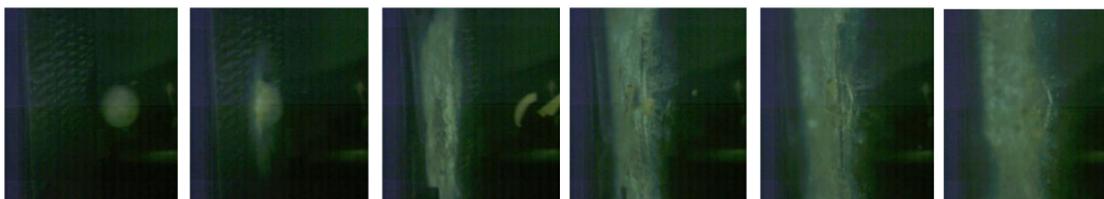
图 10 高速摄影下撞击靶板过程

图 10 为高速摄像机捕捉到的冰球撞击 T800/3200 碳纤维增强复合材料板的全过程。可以看到，整个撞击过程与前文所述冰雹撞击金属杆的过程呈现高度一致性，均是由撞击点产生裂纹并迅速向整体扩散出高密度裂纹，并与撞击面成一定角度向四周形成碎片云区，且随着撞击过程的继续，碎片云区的面积急剧扩大直至冰球完全粉碎。

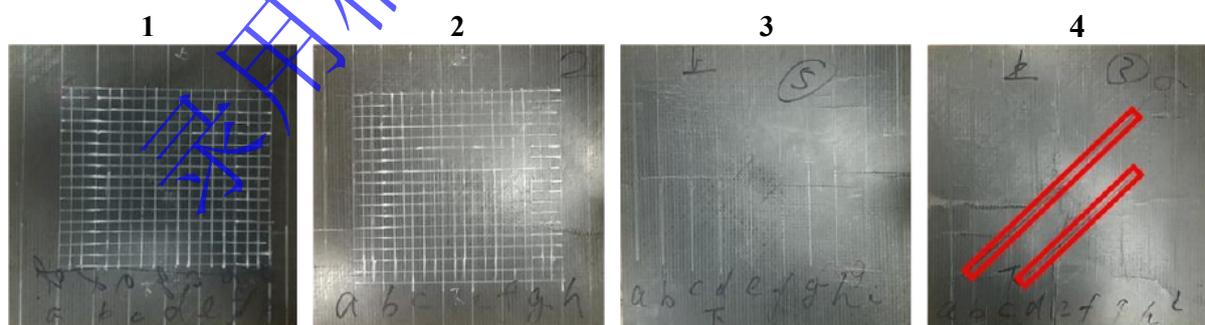
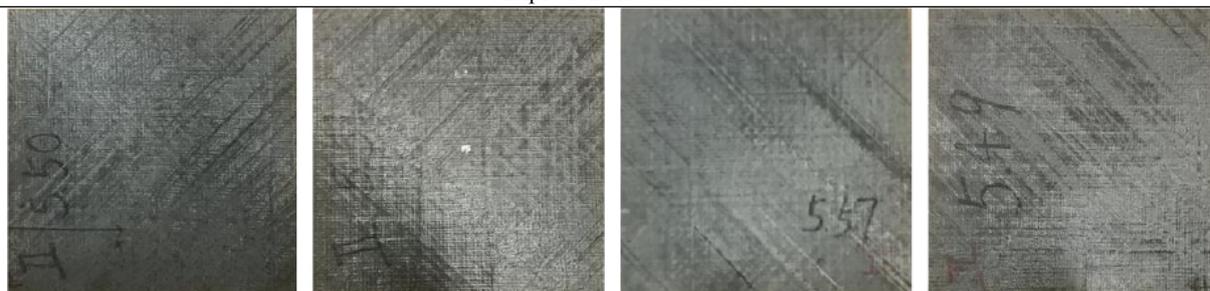
(a) The front of targets

(b) The back of targets

图 11 5.5mm 靶板受冰球撞击后毁伤形态

靶板撞击后损伤情况如图 11 所示，其损伤程度随冰球初动能的增加而增加。由于 1、2 号靶板所受冰球撞击的初速度较低，其对靶板造成的损伤程度也相应较小，1 号板无论是撞击面或背面几乎均未产生视觉可见的损伤，2 号板在背面有零星的基体脱落现象，但程度极轻；对于 3、4 号板，对应的冰球初动能分别为 569.8J 和 965.3J，其撞击正面均出现了视觉可见的损伤和变形。其中 3 号板在靶板正面中心区域存在小范围基体脱落和凹陷的情况，背面则开始出现轻微的纤维裸露，而 4 号靶板由于所受冰球撞击的动能较大，其正面的基体脱落、凹陷情况以及背面的纤维裸露情况都较 3 号板更为严重。且值得注意的是，其正面核心损伤区域的凹陷与纤维裸露等损伤形态在该区域边界处形成了较为明显的两条平行且与靶板边界呈 45° 的分界线，如图 10(a)中红色线框所示。分析其原因有以下两点：1) 冰球在撞击靶板后，以撞心为圆心向四周展开形成一高密度碎片云区，迅速达峰的冲击力和较大的动量传递能力对撞心附近的小范围区域造成严重冲击并使其产生凹陷；2) 由于本组试验中碳纤维层合板的铺层方式为[45/-45/90/0/90/-45/45/90/0/90/45/-45/90/90/-45/45]_s，虽然该铺层方式能提高层合板韧性，具备良好的能量吸收性质^[28]，但在对应方向上的纤维密度相对较低，使得在此方向上承受冰冲击载荷的能力弱于其他方向，且碳纤维复合材料在较高应变率下（1000 s⁻¹ 以上，对应撞击速度约为 30m/s）表现出典型剪切破坏特征^[25]，故在冰球冲击载荷下其表面出现了纤维裸露和基体破坏等现象，并形成了斜向 45° 的两条较为明显的分界线。针对 3、4 号靶板背面出现损伤现象的原因，由应力波理论分析，入射波和反射波的应力关系可按式确定：

即在撞击面受到冰球冲击载荷后，靶板内部应力以压缩波的形式传播，当其到达靶板背面时，压缩波在自由端反向变为拉伸波，且在面外方向拉伸载荷作用下，基体强度远低于在压缩载荷作用下的强度^[2]，这也导致了碳纤维脱层以及靶板背面出现损伤的范围相较于正面更广。2 号板正面几乎无损伤而背面却有零星基体脱落的原因也是如此。

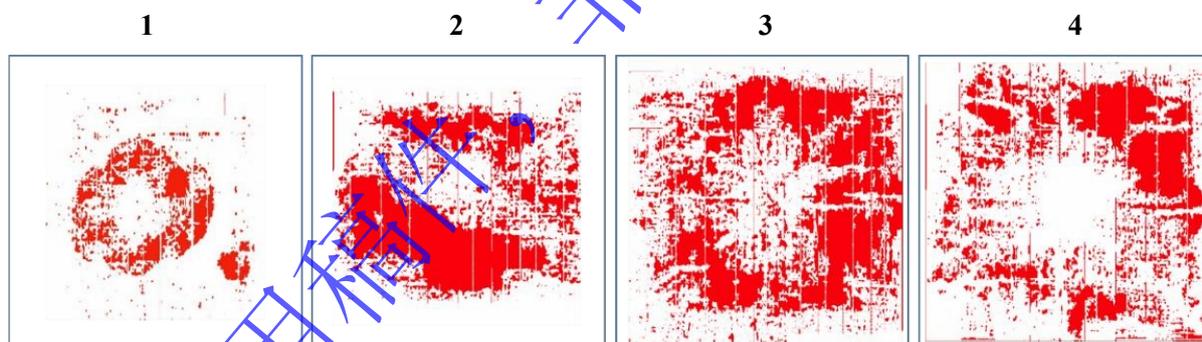
图 12 超声扫描结果

为了更好的获得损伤层间情况，对扫描结果进行了图像处理从而便于分析，如图 12 所示，红色区域代表层间损伤。与预期结果相符，随着撞击动能由 207.5J 增至 972.2J，超声扫描结果中的红色区域面积也不断增加，表明随着冲击力和冰球初始动能的增长，其内部各层碳纤维之间脱粘情况加剧且脱层范围扩大；可以发现的是，中心白色区域面积同样随着冰球动能的增加而增加，分析其原因是随着冲击力的增加，撞心附近小范围内基体出现粉碎性破坏，脱层和变形较大，损伤更为严重，使得超声波在传播过程中大幅衰减而无法有效捕捉反射波所引起的；3 号及 4 号中脱层损伤区域面积较大且已抵达靶板边缘，表明对于 T800/3200 碳纤维复合材料层合板，当其受冰雹冲击载荷时首先倾向于整体变形以及层间脱粘吸能而非局部贯穿损伤。

为进一步探明 T800/3200 碳纤维板在受冲击载荷后层间脱粘损伤区域面积与冰球动能之间的关系，提取出了超声检测结果中靶板分层损伤面积百分比，发现 4 号板的损伤面积百分比相较于 3 号板有一定幅度下降，甚至略低于 2 号板的损伤面积。经分析后可知，由于 4 号板因损伤更严重而具有更大的中心白色区域，在提取层间损伤面积时系统仅以红色部分为依据，未将白色区域面积作为分析对象，从而造成数据中损伤面积百分比下降。于是，为了确保结果的可靠性，不以 4 号板的损伤数据为拟合点，仅对前三块板的超声扫描结果进行拟合，如图 13 所示，发现损伤区域百分比与初动能近似满足直线：

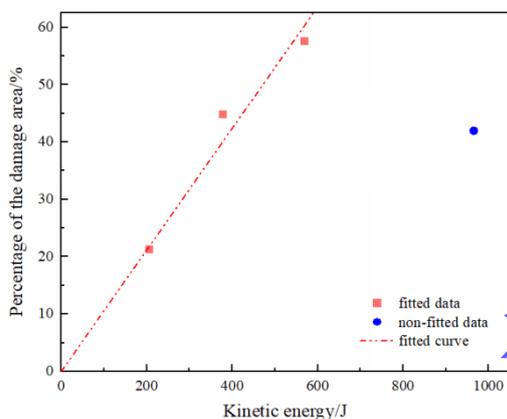
图 13 动能—损伤面积百分比

故对于该尺寸厚度下的 T800 碳纤维复合材料层合板，在试验精确度允许的情况下，可认为层间脱粘损伤区域面积与冰球撞击时的初动能呈线性关系。

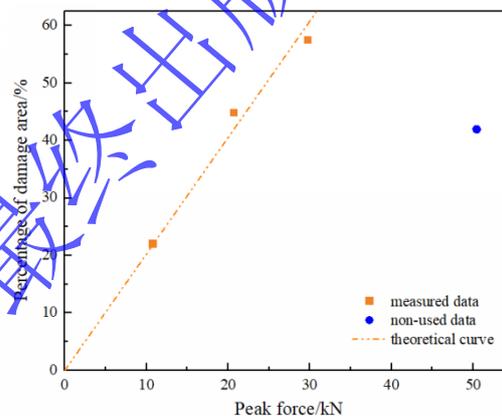
图 14 峰值冲击力—损伤面积百分比

同时，将前三枚冰球实际损伤面积百分比与式(5)所描述的拟合函数绘制如图 14 所示。与预期相符，冰球的峰值冲击力同样与靶板的分层损伤面积呈线性增长关系，但该预测函数在冰球撞击速度达到一定值后不适用，即靶板的损伤不仅表现为层间脱粘等，还出现了其他较为严重的损伤形态，需用另外的方式进行表征。

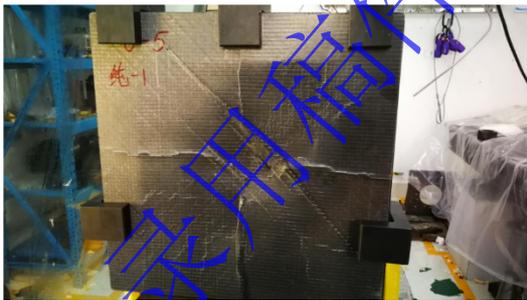
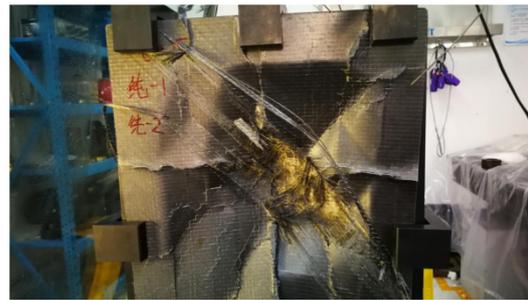
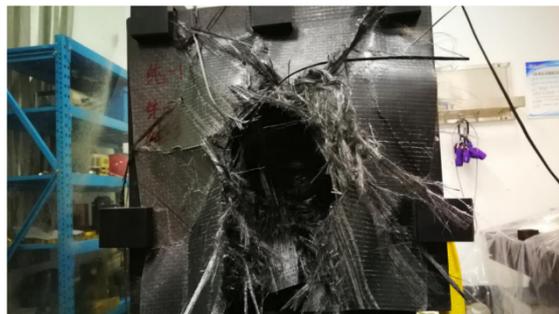
(a) The front surface of the 1st impact

(b) The front surface of the 2nd impact

(c) The front surface of the 3rd impact

图 15 第一次至第三次冲击后损伤情况
Fig.15 The damage situation after 1st to 3rd impact

图 15 以及图 16 记录了每一次撞击后碳纤维靶板的损伤情况，由于各次冰球初动能均超过 1000J，在第 1 次撞击后就使得碳纤维层间脱粘以及部分基体破坏，靶板此时具有明显凹陷变形和轻微纤维拔出的特征；第 2 次撞击后损伤情况加剧，撞击面的基体大量粉碎性破坏并脱落，由于其固定的纤维铺层方式，导致损伤核心区纤维出现 45° 方向完全拔出，且损伤呈放射状已扩展至四周，背面已有较为明显的挠度。

当冰球完成第 3 次撞击后，靶板撞击面核心区域基体完全破坏并与靶板分离，此时碳纤维不再与基体共同作用，冰球冲击载荷产生的拉伸应力超过其抗拉强度，故碳纤维断裂并向外裸露拔出，形成直径约 150mm 的黑色空洞区，透过此坑能清晰看见层合板内部基体，纤维同样出现了严重损伤。冰球穿过撞击面后，在靶板内部冲击力达峰并形成贯穿裂缝，向四周溅射大量具备动量传递能力的碎片并急剧扩张，此时撞击面核心区的碳纤维已大量断裂而无法提供相应的约束力，并且根据前文超声 C 扫描结果可知，在单次撞击下层合板内部已经出现较大范围的层间脱粘，此时损伤核心区外围的环氧树脂也已无法提供粘聚作用，故在冰球碎片的扩散作用下靶板前表面向外凸起而非凹陷变形。

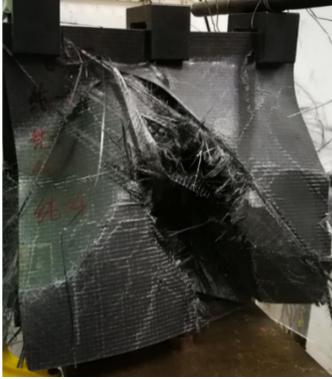
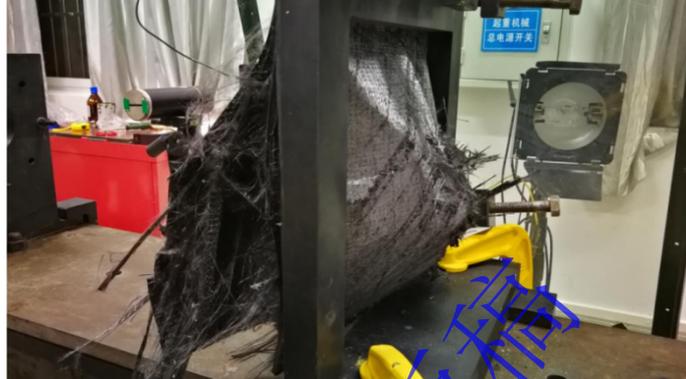
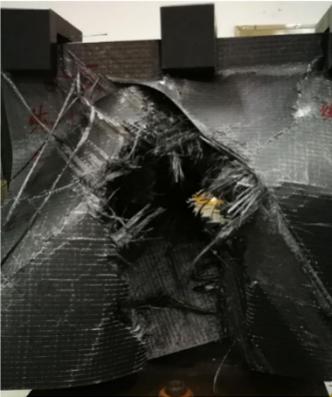
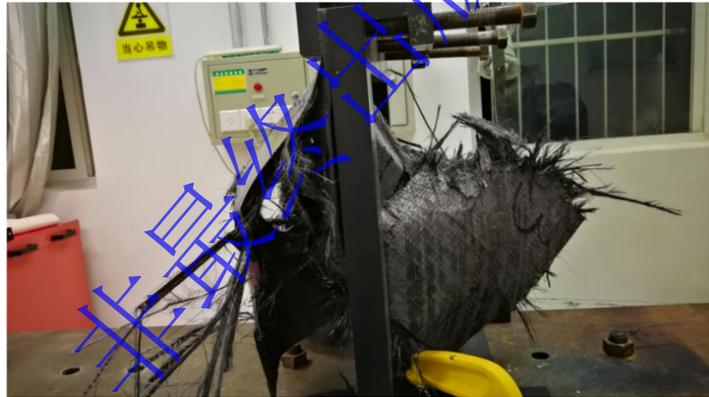
(a) The front surface of the 4th impact

(b) The side of the 4th impact

(c) The front surface of the 5th impact

(d) The side of the 5th impact

图 16 第四次至第五次冲击后损伤情况
Fig.16 The damage situation after 4th to 5th impact

由图 16(a)和图 16(b)可以看到，完成第 4 次撞击后，靶板完全分层，失去粘结力后的两表面隆起程度加剧，靶板左右两侧也已完全脱离固定支架。撞击面的黑坑尺寸大幅增加并已扩散至下边缘，内部大量基体和碳纤维的破坏导致其形成较大区域空洞，但此时靶板背面仍残留有较薄的碳纤维层，直至最后一次撞击后才完全贯穿，如图 16(c)和图 16(d)所示。整个靶板几乎被分为了多个不连续部分，各部分之间仅靠固定支架和些许裸露拔出的碳纤维相联系。

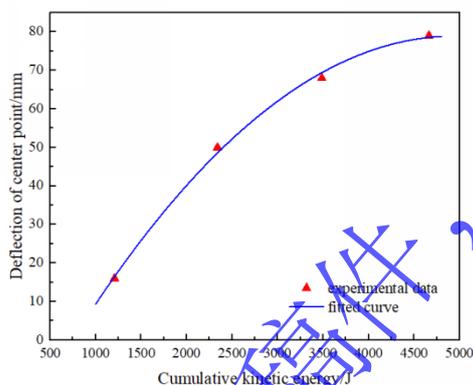
图 17 冰球累积动能—挠度曲线
Fig.17 The cumulative kinetic of ice spheres-Deflection curve

为进一步探究在冰雹重复冲击载荷下, T800/3200 碳纤维复合材料层合板的损伤演变, 对每一发冰弹完成撞击后靶板的静态挠度进行测量, 其结果如表 4, 并将其损伤程度划分为五个等级, 其中第五次撞击后靶板贯穿, 故无法测得其中心点挠度。同时, 猜测其与冰球动能具备一定的关系, 为得到其数学表达式, 且结合实际情况, 靶板在即将贯穿时, 其挠度几乎不会发生太大变化, 即存在挠度最大值, 故决定采用二次多项式进行拟合, 并给出了冰球累积动能—中心点挠度图, 如图 17 所示。其中红色三角形为所测得数据, 蓝色曲线为拟合曲线, 该多项式的函数表达为:

在该曲线拟合下其最大误差的绝对值仅为 1.32%, 且容易发现, 在累积动能达到 4664.1J 时, 即第四次撞击完成后, 其挠度值位于抛物线顶点附近, 表明在该累积能量下靶板的中心点挠度几乎已达最大值, 结合图 17(a)与图 17(b)所记录的试验结果以及前文分析可知, 此时靶板后表面仅剩一纤维薄层, 后续的再冲击几乎不会增加其挠度, 故该拟合函数对实际情况的描述具有较好的吻合性。

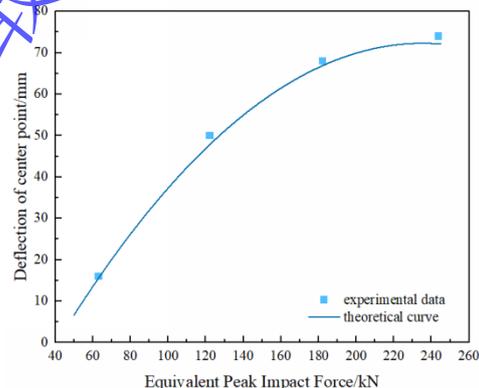
图 18 等效峰值冲击力—挠度曲线
Fig.18 The equivalent peak impact force-Deflection curve

同样，将所得曲线即式(8)与实测数据绘制在图 18 中。该函数能较好描述在冰球等效峰值冲击力下靶板的中心点挠度，表明将冰球重复冲击下的累积动能等效于大小相同的单次撞击动能这一假设，在误差允许范围内可认为其成立。但该函数并未考虑冰球与靶板在高速撞击下的弹性形变以及动态响应等，后续研究的推进将进一步提出相关理论。
