冲击作用下含预制裂纹梁柱试件的动态断裂*

Dynamic fracture of beam-column specimens containing pre-existing cracks under impact loads

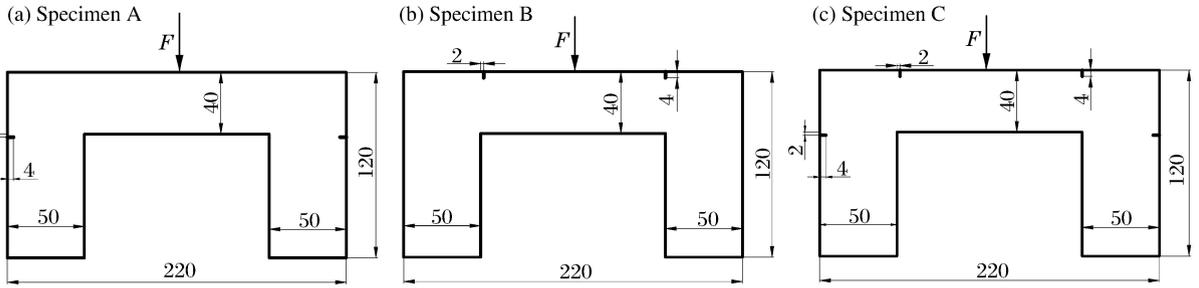
采用有机玻璃梁柱试件, 它的几何形状、尺寸及预制裂纹的位置等参数见图 1, 试件长 220 mm, 宽 120 mm, 厚 5 mm, 设计裂纹长度为 4 mm, 裂纹宽度控制在 0.3 mm 以下。试件 A 的 2 条裂纹在柱端; 试件 B 的 2 条裂纹在梁上; 试件 C 含 4 条裂纹, 分别在柱端和梁上。

图1 梁柱试件模型(单位为 mm)

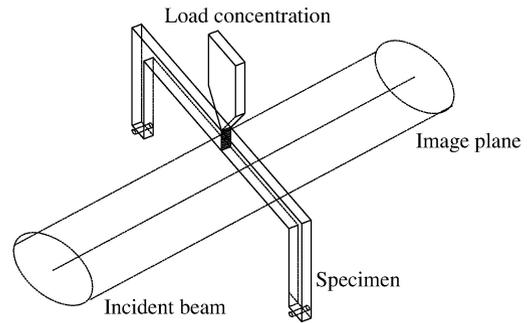
冲击加载装置如图 2 所示,试件与参考平面之间的距离 z_0 为 700 mm,落锤质量为 2 kg,落锤冲击的接触时间为 $100\sim 200\ \mu\text{s}$,下落高度为 290 mm,加载速度为 2.38 m/s,冲击点在试件上梁的中部。

图2 冲击荷载下含预制裂纹试件实验装置

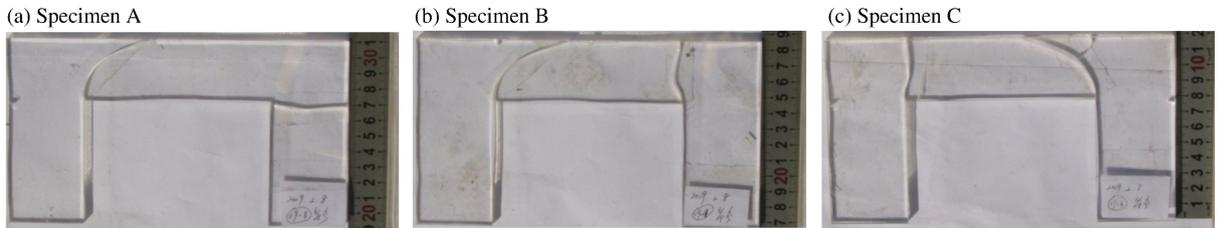
为了获得较精确的实验数据,每种方案都做了 3~6 组实验,破坏效果如图 3 所示。3 种试件都产生了 2 条裂纹,其中一条均在梁柱节点处起裂并发生曲裂运动;试件 A 的另外一条裂纹在柱端开裂,扩展路径呈近似的直线;试件 B、C 的另外一条裂纹在梁端起裂。相比于试件 C,试件 B 的梁端裂纹在扩展过程中曲裂现象更明显,而试件 C 的梁端裂纹在起裂后沿着预制裂纹初始方向扩展,扩展后期才向梁柱节点处偏移。同时,从这些实验结果发现,试件的开裂具有随机性,即可能在左边的梁柱节点处起裂,也可能在右边。相应的次裂纹起裂位置也不同。由于落锤的加载速率较小,属于低速冲击,生成的能量不足以导致试件的 2 个梁柱节点处同时起裂,当其中一处节点开裂后,能量迅速释放,抑制了另一处节点的起裂,因此造成了试件断裂的不对称性。

图 3 不同的梁柱试件的裂纹扩展效果图

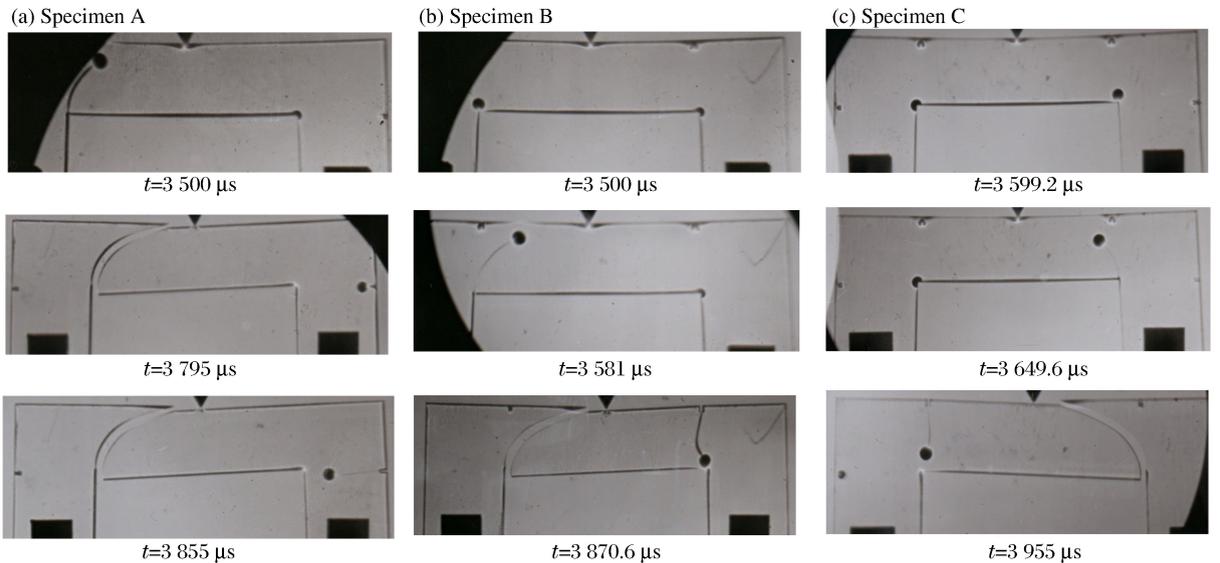
图 4 3 种方案的部分动态焦散斑图像

图 4 是 3 种方案下,裂纹扩展尖端受冲击后的部分动态焦散斑图像。落锤冲击产生的能量在试件内部传播时,首先会寻求应力更易集中的区域积聚,从图中可以清晰地观察到,在裂纹开裂前,3 种试件的 2 处梁柱节点区域内最先出现焦散斑。由焦散斑实验原理可知,材料受力变形导致光线折射而出现焦散斑。可见梁柱节点处应力集中程度最大,因而最容易受到破坏。一段时间后,其中一个节点处出现裂纹并开始扩展,其上的焦散斑明显变大;当裂纹完全贯穿试件后,裂纹尖端和另一处梁柱节点区域的焦散斑消失,之后很短的时间内,试件的预制裂纹处出现焦散斑并最终导致试件二次开裂。在这里,将试件先起裂的裂纹叫做主(main, M)裂纹,后起裂的裂纹叫做次裂纹(secondary, S)。

主裂纹贯穿试件一段时间后,次裂纹才开始起裂。试件 A 的次裂纹受到 I 型荷载作用,施加在裂纹尖端的力为拉应力,剪应力几乎为零,因此开裂后裂纹沿着初始方向扩展,约 175 μs 裂纹贯穿试件。试件 B 和 C 的梁上次裂纹偏置于冲击点,同主裂纹一样,扩展时受到 I、II 复合型荷载作用,扩展中后期 2 条裂纹都发生了不同程度的曲裂现象,但试件 B 的梁上裂纹曲裂现象更明显。主裂纹完全贯穿试件后,试件变成悬臂梁结构并形成一个弯矩,梁上的次裂纹在扩展过程中受到弯曲应力波的作用,造成曲裂现象的发生;同时,试件 C 比试件 B 多了 2 条柱端裂纹,次裂纹在扩展过程中明显受到了其他裂纹的影响。从图 4 可以观察到,试件 C 的次裂纹扩展过程中,左边相邻的柱端裂纹上出现了较小的焦散斑,可见有一部分能量在柱端裂纹处积聚,这样用于推动梁上裂纹扩展的能量就相应减少。并且由于

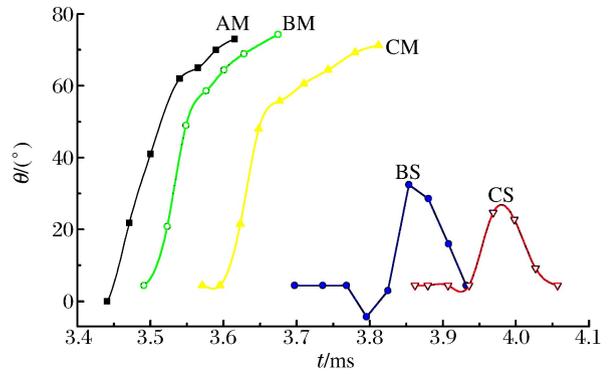
图 5~6 是裂纹扩展偏离初始方向与裂纹扩展轨迹的变化曲线。从 3 种试件的冲击断裂实验发现,主裂纹的扩展路径具有相似性。裂纹开裂后,就有水平(horizontal, H)及垂直(vertical, V)位移分量的产生,但裂纹扩展前期,水平位移分量较小,裂纹主要表现为垂直方向的扩展。扩展约 30 μs 后,裂纹开始朝向冲击点发生明显的曲裂现象,表现为裂纹偏转角度的大幅度增长,曲裂运动持续 50~70 μs 。当扩展方向偏离裂纹初始方向约 60° 时,曲裂现象基本消失,裂纹主要沿着偏转后的方向扩展,此时水平位移分量的增长幅度大于垂直位移分量,最后裂纹贯穿试件。

图 5 裂纹扩展偏离初始方向变化曲线
Fig. 5 Deviation of crack propagation from the initial direction

结合动态焦散斑的图像可以看到,主裂纹起裂后受到的荷载均为 I、II 复合型,但前期以 I 型为主,因此裂纹扩展前期主要沿着原方向扩展。主裂纹起裂位置偏置于冲击点且距离较远,扩展过程中裂纹尖端受到弯矩和剪应力的共同作用,导致曲裂现象的发生。由于冲击荷载在裂纹扩展过程中对裂纹尖端施加荷载的不对称性,剪应力的比重随着裂纹的扩展逐渐增大,同时在梁水平中心线的上部,裂纹开始受到压应力的作用,水平位移分量增长变快,曲裂运动愈发剧烈。裂纹扩展后期,梁上部施加于裂纹尖端的压应力逐渐变小,曲裂运动基本停止,裂纹在惯性力作用下开始沿偏转后的方向扩展。由于裂纹扩展导致裂纹尖端位置不固定,其上的应力分布也不断变化,造成了试件内部应力变化的复杂性。

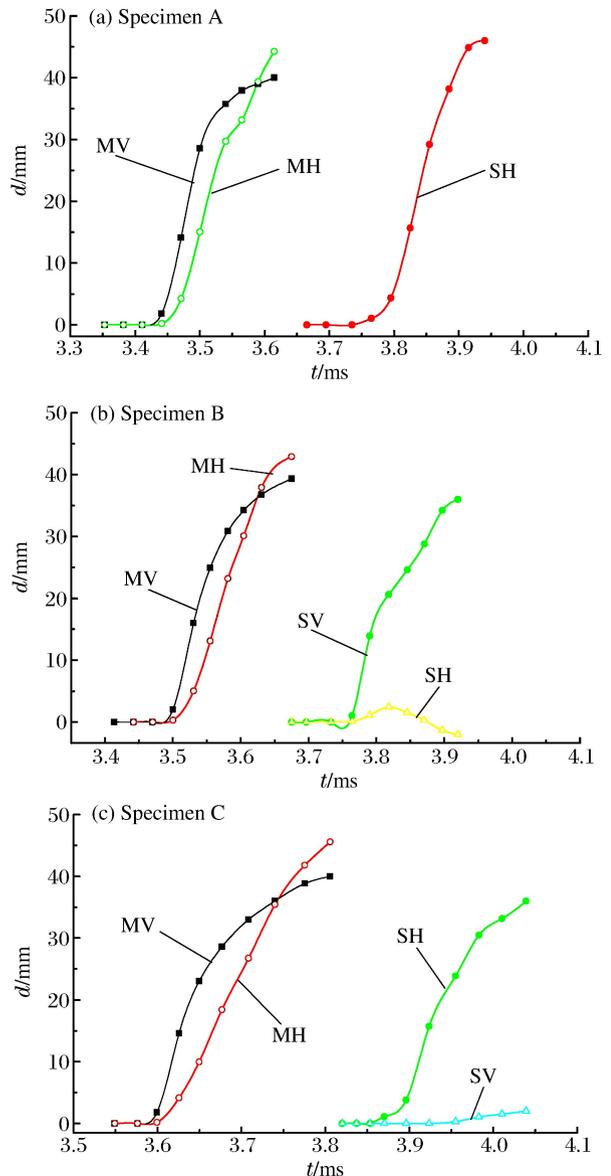
图 6 裂纹扩展轨迹变化曲线
Fig. 6 Change curves of crack propagation

从图 6 还可以看到,试件 A、B 和 C 的主裂纹起裂时间并不相同,分别为 3 441、3 500 和 3 599 μs 。这种现象的解释为,试件开裂前裂纹尖端存在着能量的积聚过程,开裂时间的早晚取决于能量累积的快慢。试件 A 和 B 相比试件 C 缺少部分预制裂纹,在裂纹尖端能量的积聚更集中、更快,因而先于试件 C 开裂。由于预制裂纹的位置不同,应力波与裂纹尖端的作用程度也不相同,试件 A 的主裂纹开裂时间最早,说明柱端裂纹相比梁上裂纹对梁柱节点的裂纹尖端的能量积累影响较小。并且 3 种试件的次裂纹和主裂纹相隔的开裂时间也不相同,试件 A 在主裂纹完全贯穿试件后 150 μs 左右次裂纹开裂,试件 B 和 C 则在 70~100 μs 之间。这种现象再一次说明了柱端裂纹开裂需要更多的能量,柱端裂纹相较于梁上裂纹对梁柱结构的安全性能影响更小。

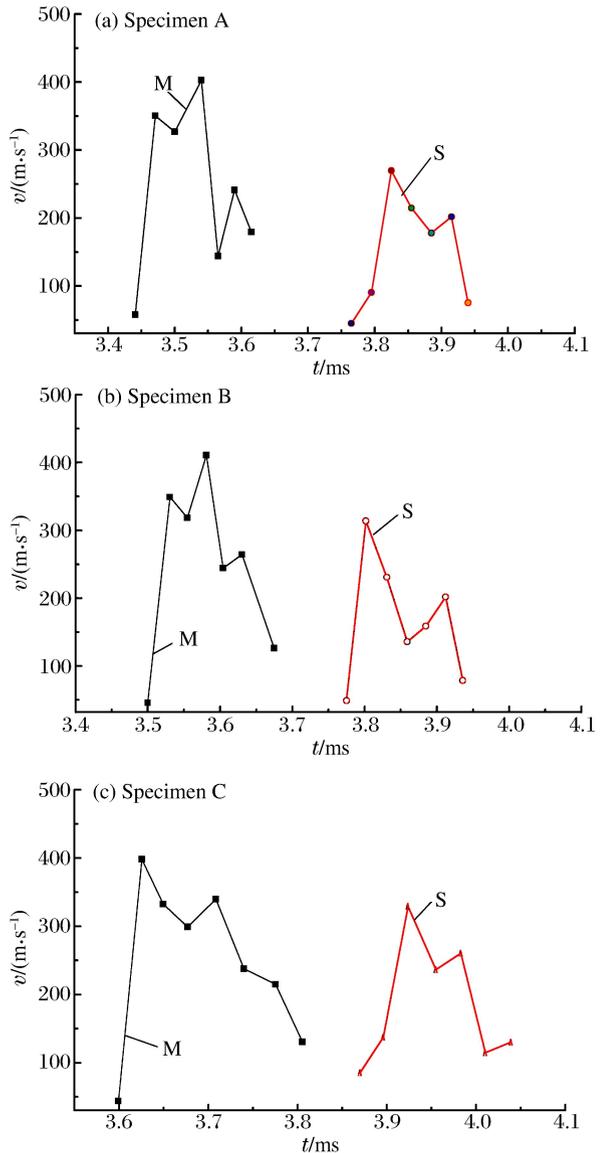
图 7 所示为试件 A、B 和 C 的裂纹扩展速度随时间的变化曲线。从图中可以看到,裂纹的扩展速度是非匀速变化的,说明裂纹起裂后能量的释放也是不均匀的。主裂纹处,裂纹开裂后积聚在裂纹尖端的能量迅速释放,很短的时间内裂纹扩展速度就达到较大值,由于主裂纹的曲裂现象,速度在裂纹扩展过程中呈现振荡变化,经拟合后可以得到 3 种试件主裂纹的最大速度分别约为 402、410 和 398 m/s。扩展后期,裂纹的扩展近似呈直线,但由于之前的曲裂运动消耗了大量的能量,后期的扩展速度较小,同时也伴随着波动变化。次裂纹的扩展速度整体变化情况和主裂纹类似,试件 A 的次裂纹为柱端裂纹,扩展速度变化幅度较小,最大扩展速度为 269 m/s;试件 B 比试件 C 的梁上裂纹在扩展过程中的曲裂程度大,因此扩展速度的振荡变化也更明显,2 种试件的次裂纹最大扩展速度分别为 316 和 329 m/s。

裂纹开裂后,主要依靠惯性效应来驱动裂纹扩展。裂纹发生曲裂运动后,沿初始方向的位移减少,需要消耗更多的能量促使裂纹扩展,由于实验中冲击荷载产生的能量相同,推动裂纹扩展的能量减少,因此扩展速度就会变小。从图 7 可以看到 3 种试件的主裂纹的速度扩展中期都存在着明显的振荡变化,而这也正是裂纹进行曲裂运动最剧烈的时刻。试件 A 的柱端裂纹的最大扩展速度小于试件 B 和 C 的梁上裂纹扩展速度,扩展速度的振荡幅度也不明显,再次证明了柱端裂纹相比梁上裂纹需要更多的能量来推动裂纹扩展。对比试件 B 和 C 的梁上断裂裂纹,试件 B 的裂纹曲裂程度更大,因此扩展

图 7 裂纹扩展速度变化曲线

从图 7 和图 8 可以观察到,裂纹开裂前期,应力强度因子有一个快速下降的过程,而速度则在这个时间内快速上升。扩展过程中由于曲裂运动的影响,应力强度因子的振荡变化较剧烈,而裂纹扩展速度的振荡幅度较小。3 种试件次裂纹的应力强度因子整体上比主裂纹小,次裂纹的扩展速度相对主裂纹也较小。可以看出,裂纹扩展速度是依赖于应力强度因子的变化而变化的,其大小取决于能量的消耗程度。因此,可以把应力强度因子作为反映试件从受到冲击到断裂全过程的重要参数加以研究。

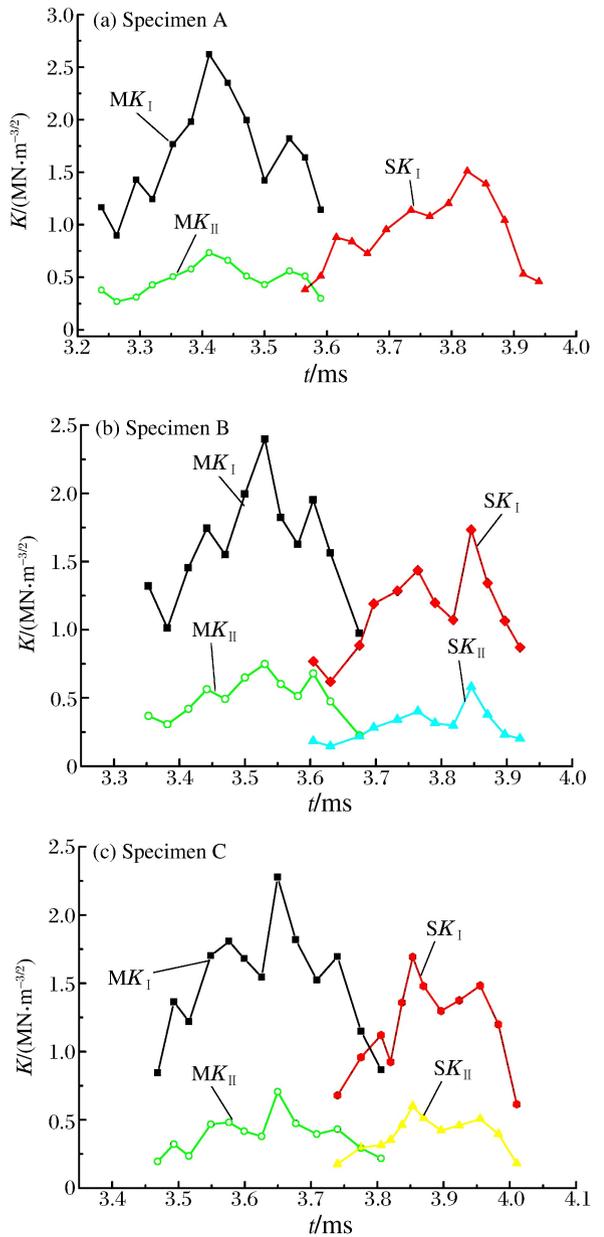
测出焦散斑的特征长度后,由式(4)计算相应时刻的应力强度因子,将其绘制成随时间变化的曲线,见图 8。主裂纹处,在裂纹起裂前的能量积累阶段,应力强度因子呈现振荡变化,总体呈增长趋势。裂纹开裂后,由于能量的释放,应力强度因子的振荡变化更明显,局部增加与减小交替出现,但整体开始逐渐减小。3 种试件的主裂纹 I 型应力强度因子 K_I 最大值分别达到 2.62、2.40 和 2.27 $\text{MN}/\text{m}^{3/2}$,相应的 K_{II} 最大值分别为 0.82、0.75 和 0.71 $\text{MN}/\text{m}^{3/2}$ 。从图 8 观察到,同 K_I 相比, K_{II} 较小,因此 K_I 在裂纹扩展过程中起主导作用。试件 A、B 和 C 次裂纹应力强度因子的变化规律和主裂纹相近,但振荡幅度没有主裂纹明显,相应的应力强度因子 K_I 最大值分别为 1.51、1.73 和 1.69 $\text{MN}/\text{m}^{3/2}$ 。

图 8 应力强度因子变化曲线
