玻璃纤维增强型复合材料圆筒高温高压 动态冲击断口形貌分析*

Fracture analysis of glass fiber reinforced composite material under high temperature and pressure

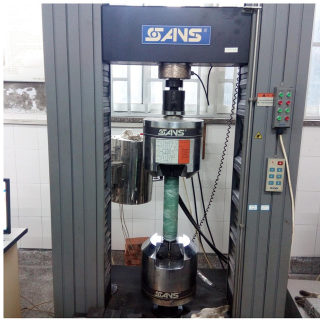
图 1 室温整体拉伸实验

Fig. 1 Overall tensile experiment at ambient temperature

复合材料基体为环氧树脂,增强体为无碱玻璃纤维,两种材料复合制成薄壁圆筒,纤维共有 10 层,在圆筒上的螺旋缠绕角度为 $\pm 55^\circ$ 。根据 GB/T5349-2005《纤维增强热固性塑料轴向拉伸性能试验方法》,对药筒进行整体拉伸实验,实验药筒内径尺寸为 64 mm、壁厚为 2 mm、长度为 273 mm。室温单轴拉伸实验在电子万能试验机上进行(如图 1 所示),试样的纵轴与试验机的加载轴保持平行,并以 2 mm/min 的加载速度连续加载至试样破坏。高温高压瞬态冲击实验的圆筒试样内径和壁厚与上相同,长度为 100 mm(见图 2)。高温高压瞬态冲击实验是在 35 mm 埋头弹火炮上进行的,圆筒即药筒,装入一定量的单基火药 8/1,放在火炮药室中进行内弹道射击实验。实验所用的火炮与药筒上预设有测压孔,实验过程中将压电传感器旋入测压孔。射击过程中高温燃气作用在压电传感器表面,产生感应电荷,感应电荷通过电荷放大器放大,然后输入瞬态数据采集器,将电信号转换成数字信号输入电脑,得到压力参数,药筒内测量的压力曲线如图 3 所示。实验后分别对上述两种不同受力破坏的试样截取具有代表性的部位进行喷金处理,然后在扫描电镜下观察断口形貌。

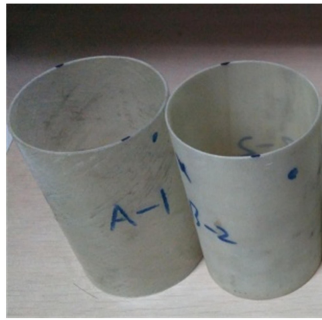
图 2 高温高压瞬态冲击试样

Fig. 2 Sample of transient ultrahigh pressure experiment

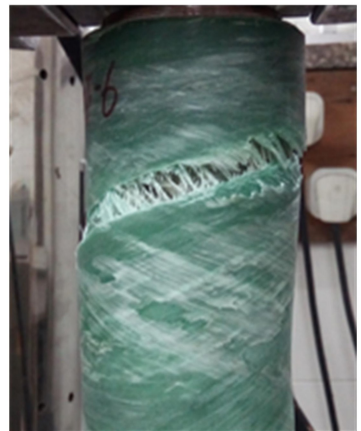
在室温单轴拉伸实验中,加载方向与试样纵轴方向相同,但与纤维的排布方向呈 55° 角,复合材料单轴拉伸断口形态如图 4 所示。从图 4 可以看出:试样断面与轴线夹角接近 45° ,断口方向与纤维缠绕方向基本一致;纤维从基体中呈分层拔出,并且拔出长度比较长。图 5 为不同倍数下的玻璃纤维/环氧复合材料室温单轴拉伸断口形貌。

图 4 玻璃纤维增强型复合材料轴向拉伸断口
Fig. 4 Fracture appearance of GFR composite material specimen in overall tensile experiment

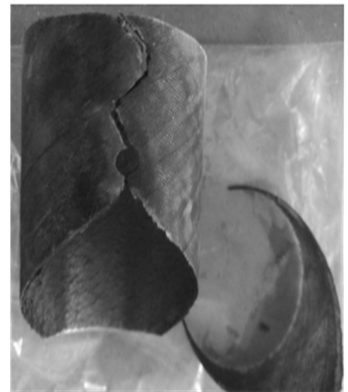
由图 3 看出,薄壁圆筒受到的超高内压接近 400 MPa,并且达到最高内压历时极短,仅为 2.5 ms。这说明圆筒受力是瞬时的,在这个过程中还伴随着高温现象。玻璃纤维增强型复合材料中很少存在单一的损伤模式,裂纹的传播也总是在变向进行^[14]。图 6 为实验后取样的开裂情况,纤维缠绕复合材料药筒在瞬态超高压作用下沿筒身轴向开裂,裂纹呈折线状。肉眼可以观察到,超高压下产生失效断裂的薄壁圆筒外形完好,有一条贯穿全筒壁的裂纹,裂纹沿纤维铺设方向传播,有明显参差不齐的断口,并可看到薄壁圆筒变为黑色,可推断出材料在实验过程中发生烧蚀现象。

图 6 玻璃纤维增强型复合材料高压瞬态冲击断口

Fig. 6 Fracture appearance of GFR composite material specimen in transient blast experiment
